Il collasso locale della torre campanaria del 5 dicembre 2009

Il collasso locale della torre del 5/12/2009

Il giorno 12 dicembre 2009 l'Ing. **Giovanni Moncalieri** ha relazionato in Comune di Tromello riguardo agli interventi che hanno evitato il crollo del campanile della parrocchia di San Martino in Tromello.

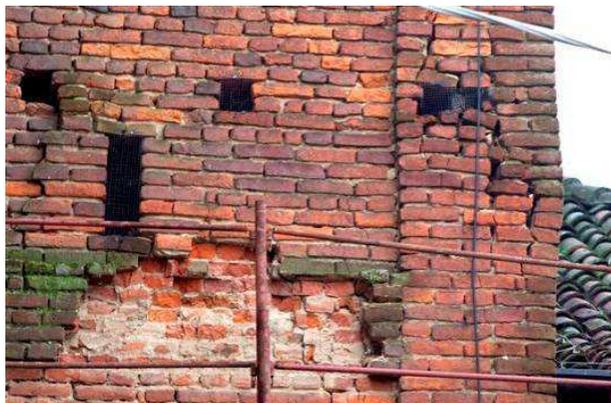
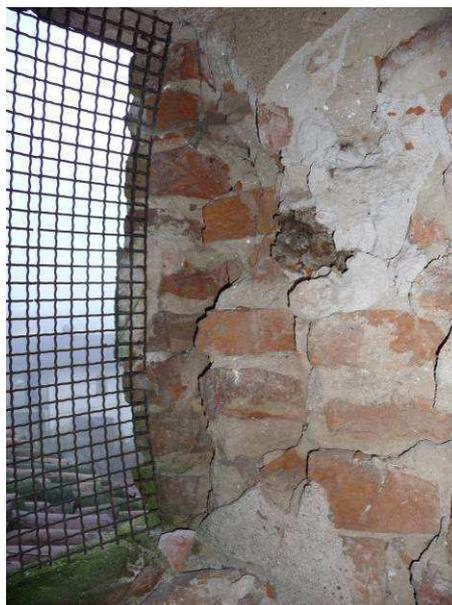
Infatti i mattoni dell'angolo libero stavano per essere espulsi e le aperture presenti a circa metà altezza del campanile, si incurvavano in modo percepibile dai nostri occhi (...).

I segni del crollo imminente del campanile

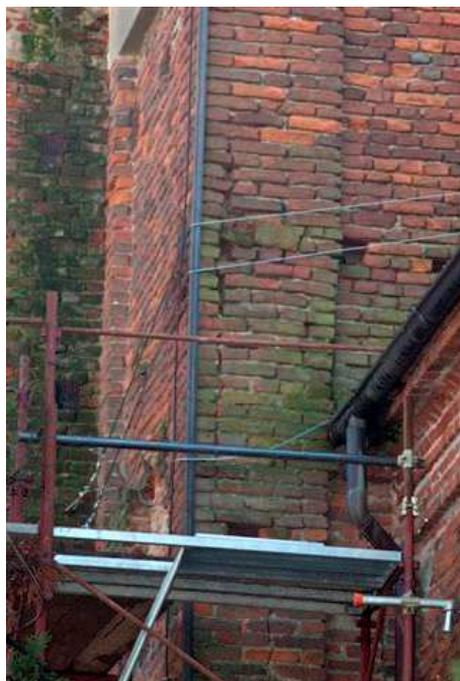
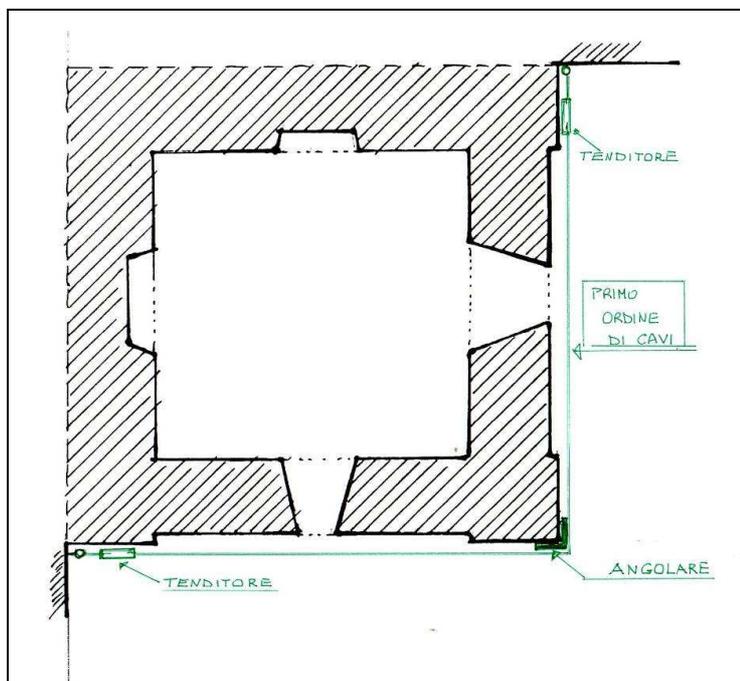
Primo ordine di cavi (in verde)

*Il **primo ordine di cavi** ha bloccato un angolare che ha fermato la pila più esterna dei mattoni ormai scollegati che costituiscono l'angolo della torre. Stimo che questo primo intervento abbia ritardato il crollo di circa un'ora, dandoci così il tempo di proseguire.*

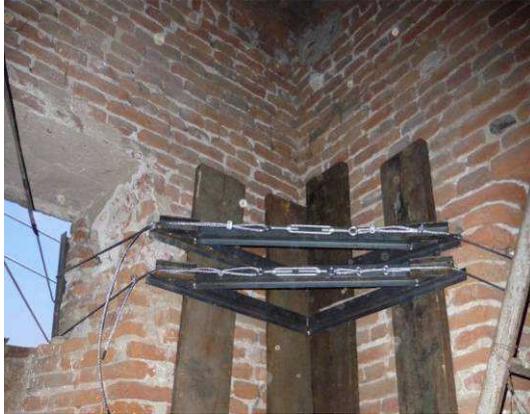
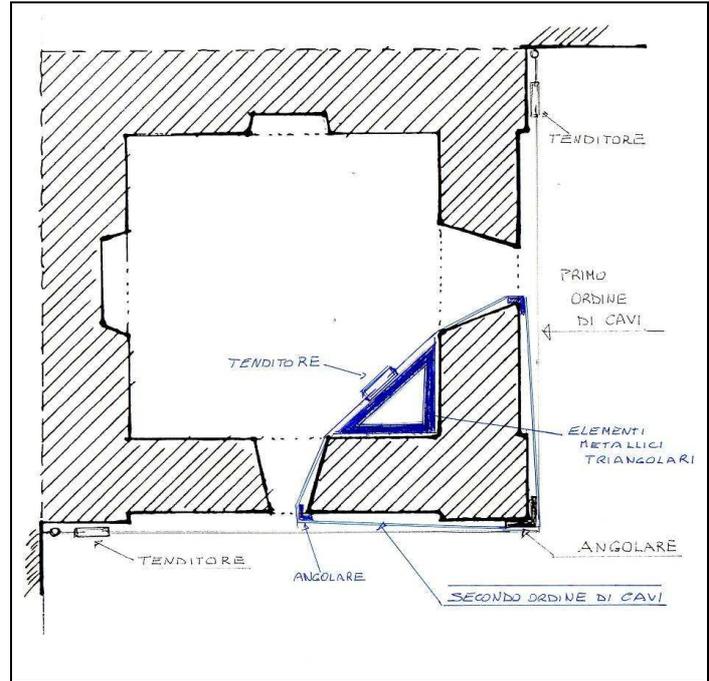
Secondo ordine di cavi (in blu)

*Siamo così riusciti a porre il **secondo ordine di cavi** che ha avvolto il pilastro d'angolo utilizzando come contrasto **elementi metallici triangolari**.*

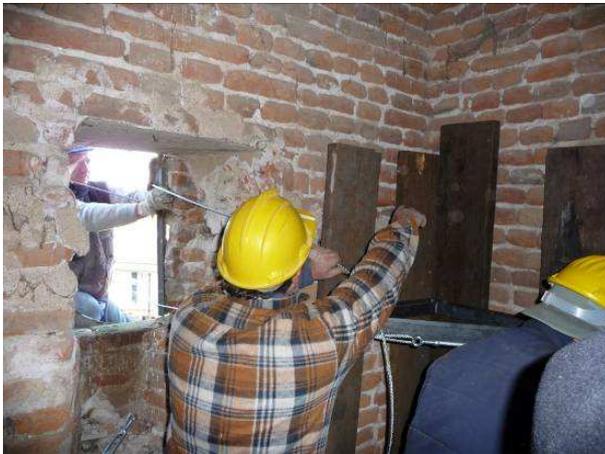
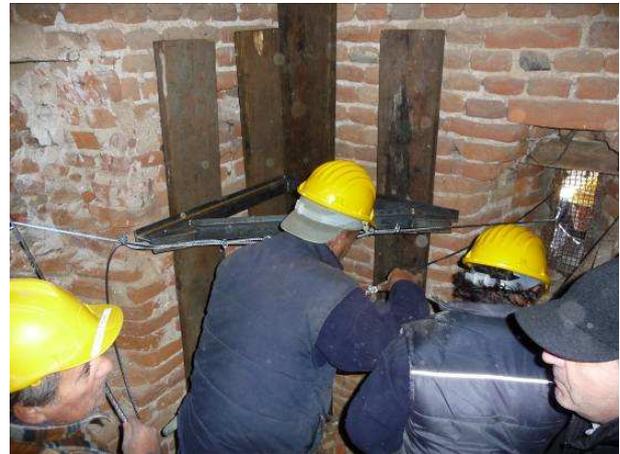
Posizionamento degli elementi metallici triangolari

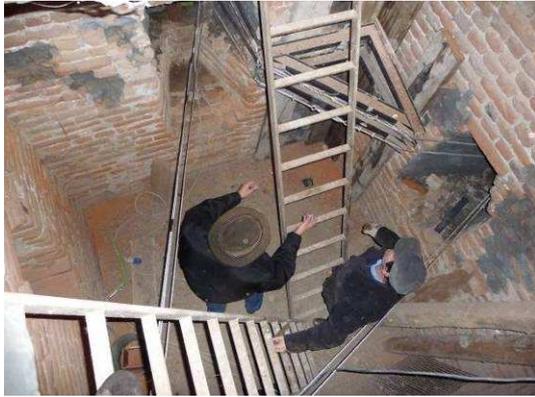
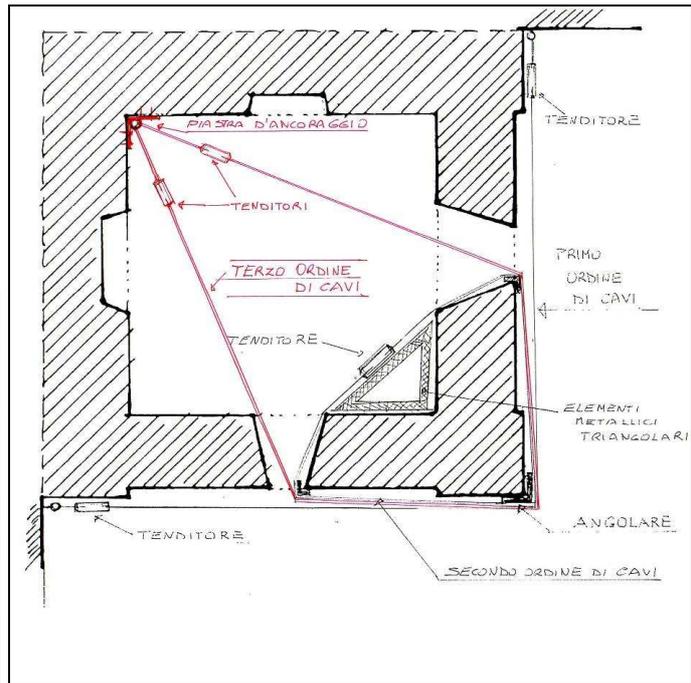
Terzo ordine di cavi (in rosso)

*Abbiamo così potuto posizionare il **terzo ordine di cavi** a sera inoltrata. Questi cavi hanno collegato il pilastro d'angolo che stava per cedere, all'angolo interno opposto.*

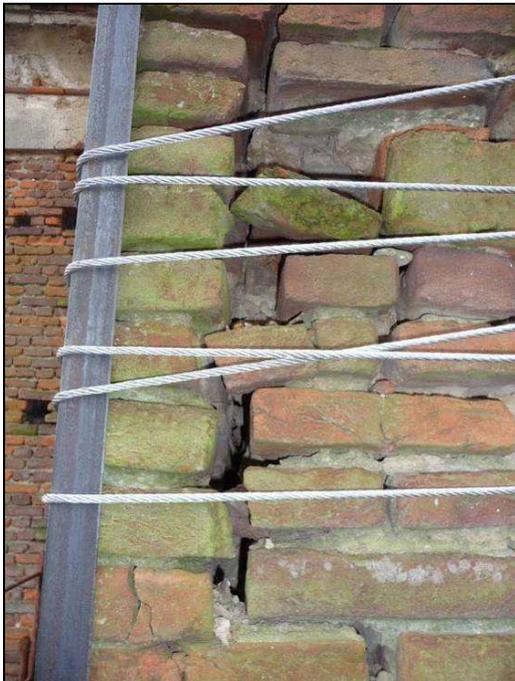
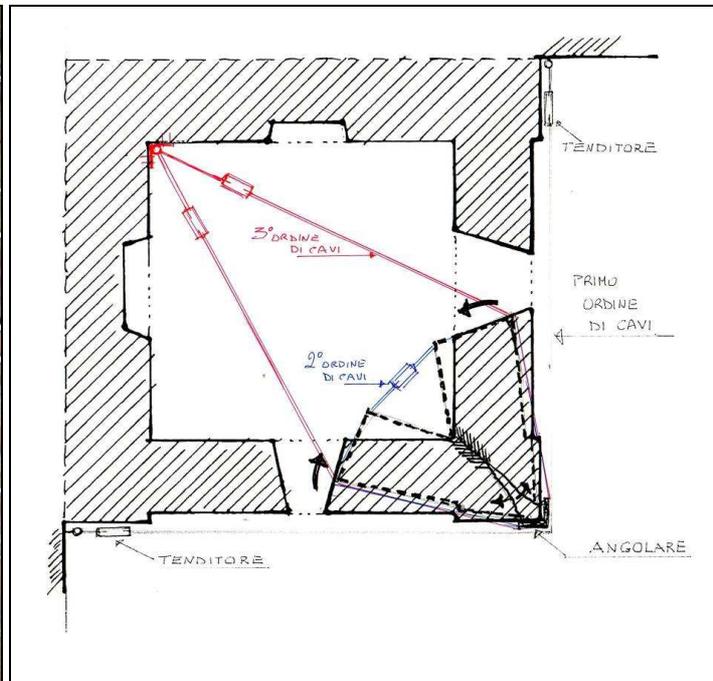
Senza l'avvertenza di utilizzare gli elementi triangolari di contrasto, la tesatura dei cavi del secondo e del terzo ordine avrebbe provocato una rotazione dei due lati del pilastro d'angolo – ormai scollegati sull'angolo esterno – verso il centro e l'interno della torre, con crollo rovinoso della costruzione.

Necessità degli elementi triangolari di contrasto

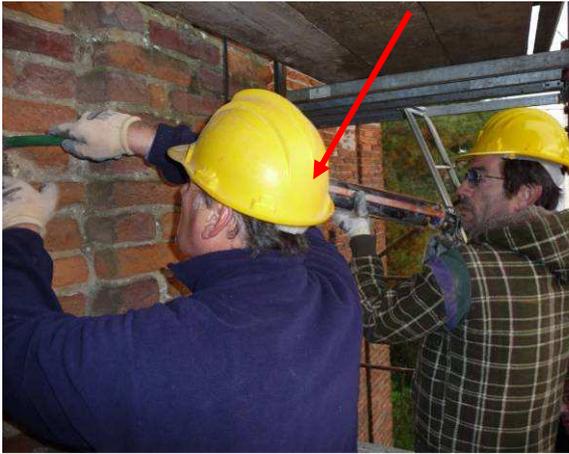
Iniezioni dall'esterno di malta cementizia

La successiva operazione è stata quella di bloccare in posizione i mattoni utilizzando iniezioni di boiaccia di cemento. Questi mattoni erano come già detto tutti slegati.

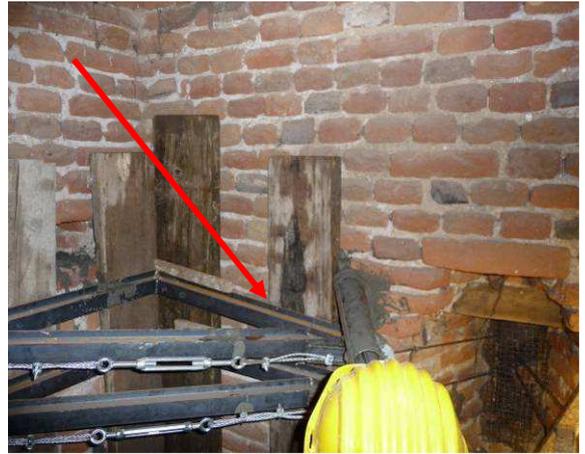
Iniezioni dall'interno di malta cementizia

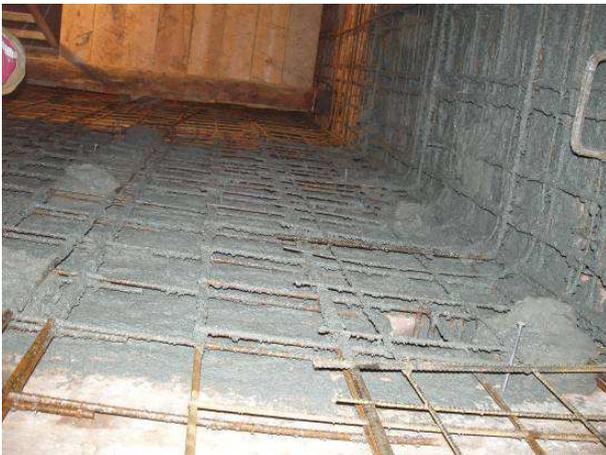
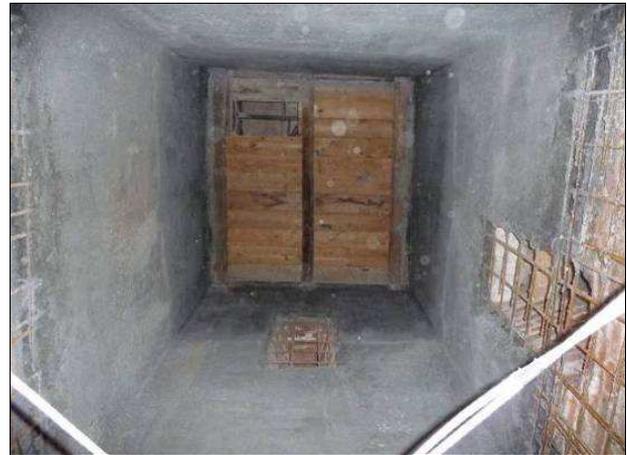
Intonaco strutturale in c.a. per contrasto interno.

L'unica soluzione ragionevole ci è parsa quella di costruire una sorta di ponteggio continuo interno utilizzando un intonaco strutturale armato a presa rapida, che formasse, una volta consolidato, un tubo che partendo dalla base superasse la zona lesionata.

Grazie a questa operazione si è ottenuto il necessario contrasto interno per trattenere, tramite profili metallici, i paramenti murari degradati e in pericolo di crollo.

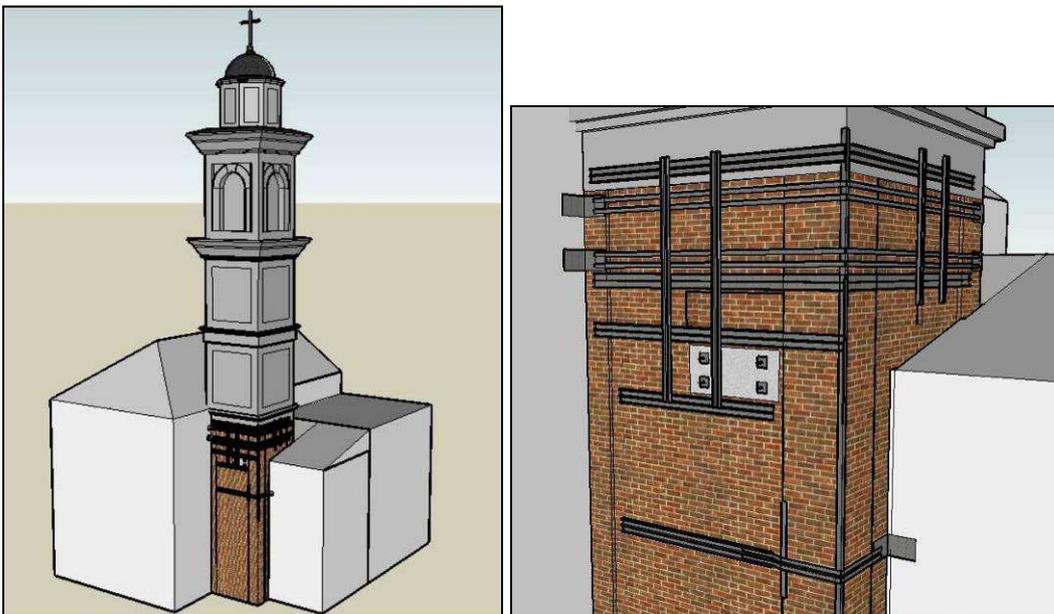
Travi metalliche di contenimento

All'esterno del campanile sono infatti state urgentemente posizionate delle travi di acciaio (collegate al tubo interno in cemento armato con tiranti trasversali) che hanno impedito il distacco di altre porzioni di muratura.
