Il collasso locale della torre campanaria del 5 dicembre 2009

Il collasso locale della torre del 5/12/2009

Il giorno 12 dicembre 2009 l'Ing. **Giovanni Moncalieri** ha relazionato in Comune di Tromello riguardo agli interventi che hanno evitato il crollo del campanile della parrocchia di San Martino in Tromello.

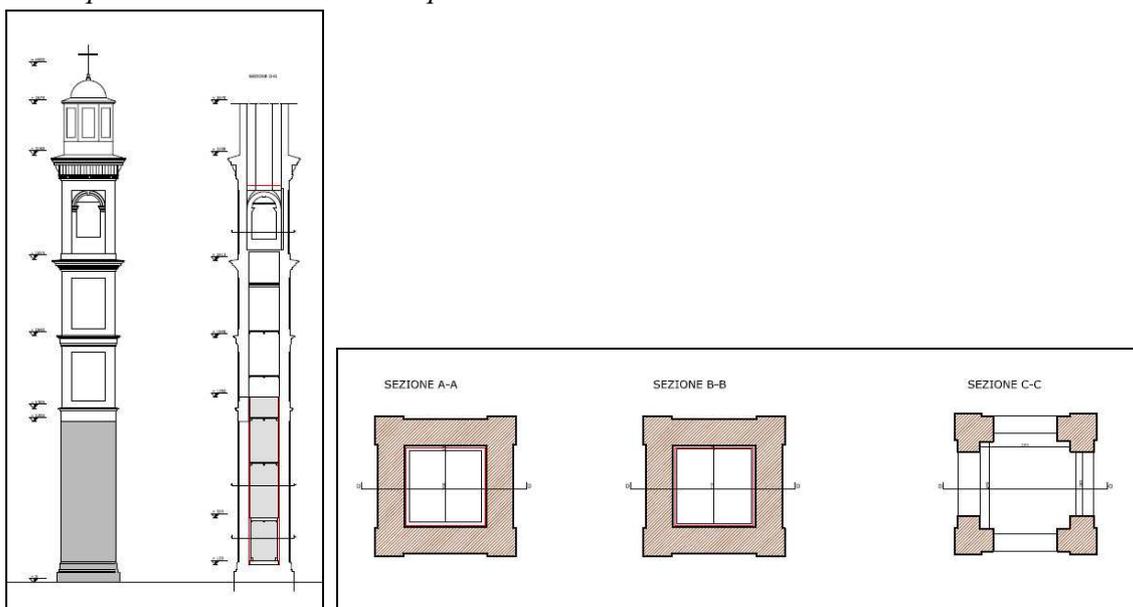
La torre campanaria che abbiamo salvato ha sezione quadrata con lato esterno di circa quattro metri ed è alta circa quaranta metri.

*Ci siamo resi conto fin dalle primissime luci dell'alba di sabato scorso, 5 dicembre 2009, che la situazione era drammatica: **la torre non poteva far altro che piegarsi su se stessa e cadere.***

Infatti i mattoni dell'angolo libero stavano per essere espulsi e le aperture presenti a circa metà altezza del campanile, si incurvavano in modo percepibile dai nostri occhi (...).

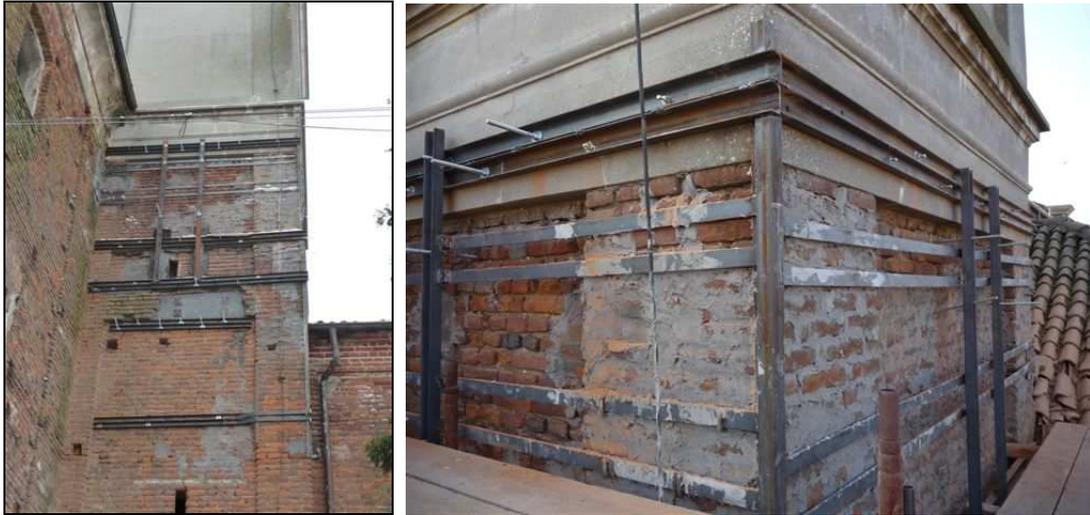
Le prove sperimentali hanno confermato che lo stato della muratura era così degradato che il collasso *locale* stava innescando il collasso *globale* e quindi il crollo certo e rovinoso della torre. A parte il primo tempestivo intervento (originale e rischioso, con cavi e tenditori) di cui si è detto, è stata la costruzione di un tubo interno in calcestruzzo armato – ancorato alle superfici interne - a salvaguardare fino a oggi la torre.

All'esterno del campanile sono infatti state urgentemente posizionate delle travi di acciaio (collegate al tubo interno in cemento armato con tiranti trasversali) che hanno impedito il distacco di altre porzioni di muratura.
