# IL RIFACIMENTO DELLA GALLERIA FERROVIARIA DRAGONATO A BELLINZONA

LA RICOSTRUZIONE DI UNA GALLERIA URBANA CORTA MA CON NUMEROSE INSIDIE

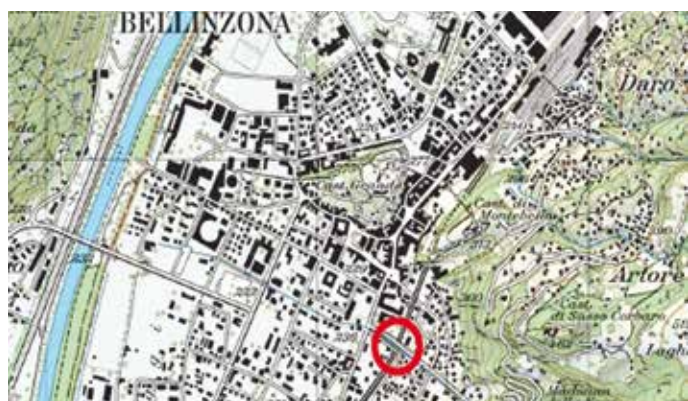
1. L'inquadramento topografico

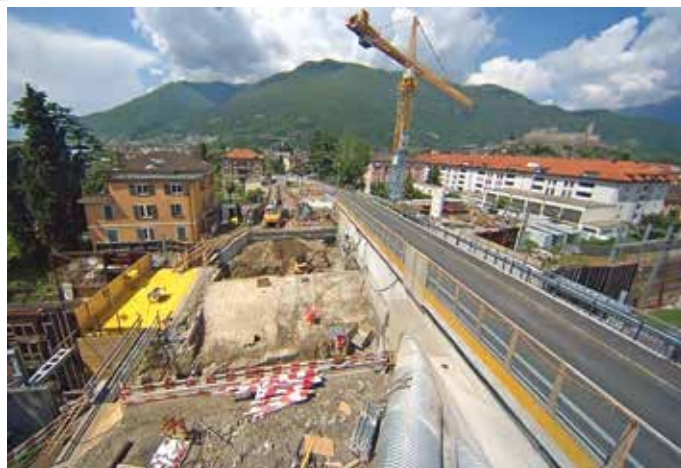
8. La panoramica degli scavi in fase 2

Analogamente alla fase 1 sono stati ripetuti gli interventi per realizzare la seconda tappa della nuova galleria, rigidamente connessa alla prima mediante ripresa delle armature longitudinali avvistabili. Al di sopra è stato ricostruito l'alveo con blocchi e ripristinata Via Pedotti e relative infrastrutture.

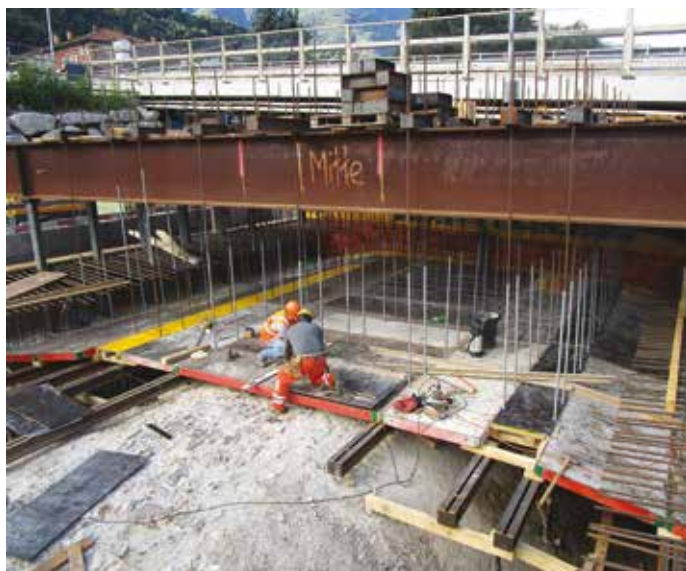
7. La predisposizione della centina per il getto della soletta della nuova galleria

Il getto delle elevazioni è stato eseguito contemporaneamente per garantire una spinta uniforme e simmetrica sulla galleria esistente in quanto i casseri erano costituiti da pannelli applicati ai piedritti della galleria esistente, non potendo ricavare più spazio col taglio dei rinfianchi, pena l'indebolimento della struttura. Per il sostegno della cassetta del solettone, non potendo appoggiarsi sulla galleria esistente, sono state utilizzate centine sospese che poggiavano sui piedritti tramite profili metallici tubolari precedentemente annegati in getto.

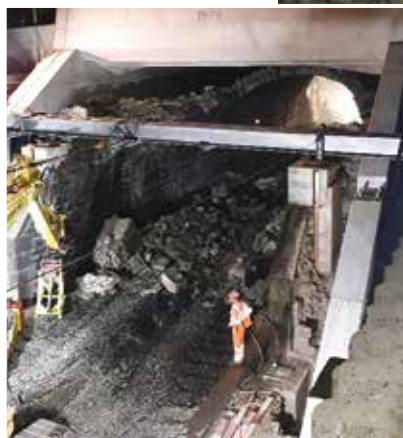
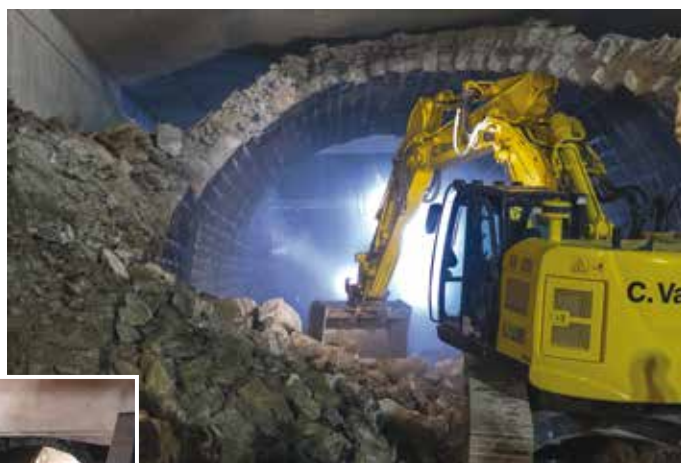
9A e 9B. La demolizione della galleria esistente

Sfruttando lo sbarramento totale della linea ferroviaria in 33 ore consecutive è stata smontata la linea di contatto, rimossi i binari, demoliti dall'interno e smantellati oltre 1.000 m<sup>3</sup> di muratura della vecchia galleria senza procurare danni a quella adiacente nuova, ricostruita la sottostruttura ferroviaria, posata la nuova linea di contatto, i nuovi binari e il canale cavi.

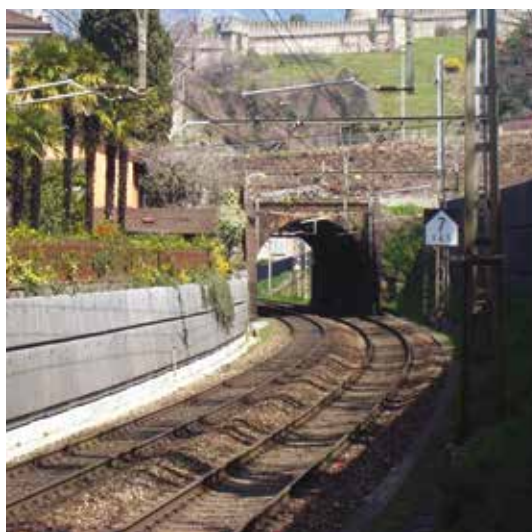
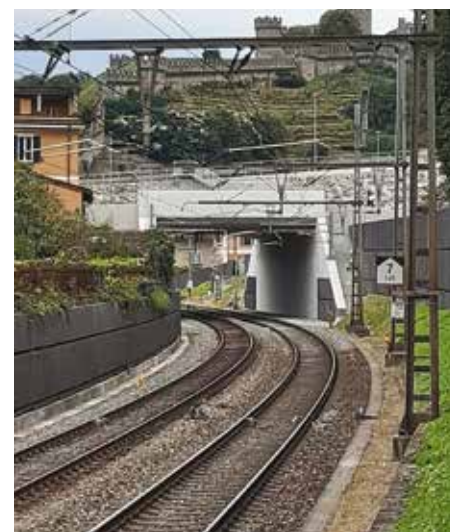
16A e 16B. Il portale Sud prima e dopo l'intervento
